# Rapport

**Opdrag:** At besigtige og vurdere solcelleanlæg, primært montage, men også anlæg i sin helhed, samt beskrive eventuelle fejl/mangler.

**Udført og besigtiget af:** Henrik Amby Pedersen, NovaSolar AS.

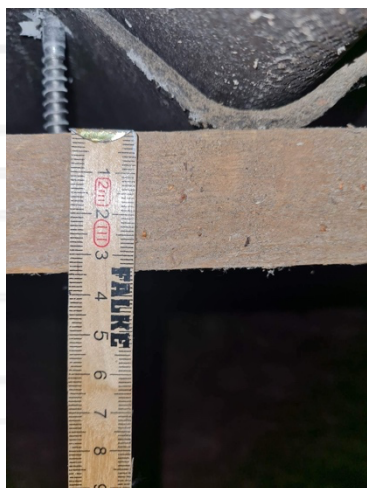
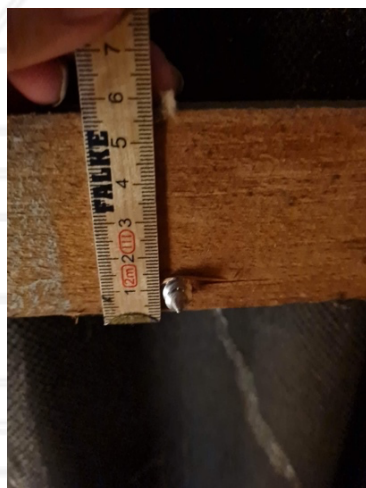
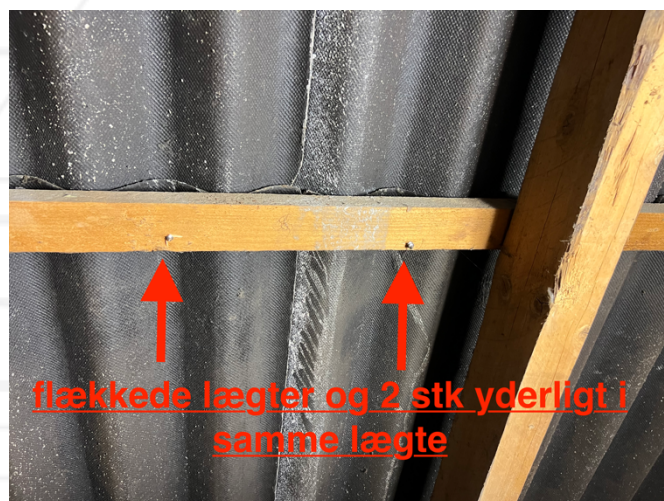
Billeder af tagkonstruktion:

Man har ikke lavet udvekslinger og styrket konstruktionen, tværtimod har man monteret Ø8 mm Stockskruer uden at forbore i lægter eller spær.

Det er helt afgørende at der forbores i lægter eller spær INDEN man skruer Ø8mm stockskruer ned i lægter. Dette har montøren IKKE udført på montagen og flere steder sidder stockskruer yderligt i træet og der endog flere steder 2 stockskruer i samme lægte imellem samme spærfag i lægten, hvilket jo betyder at når der ikke er forboret, så flækker lægten og styrken er reduceret til næsten ingenting og er en meget kritisk fejl.

INGEN stockskruer var monteret i spær, men alene i lægter og disse var hverken forboret eller forstærket.

Da der er tale om asbestplader, må disse ikke tages af – og lægges på igen, derfor skal hele taget skiftes, nye lægter og forstærkninger skal etableres og de gamle B6 asbest plader skal bortskaffes efter reglerne og nye opsættes.

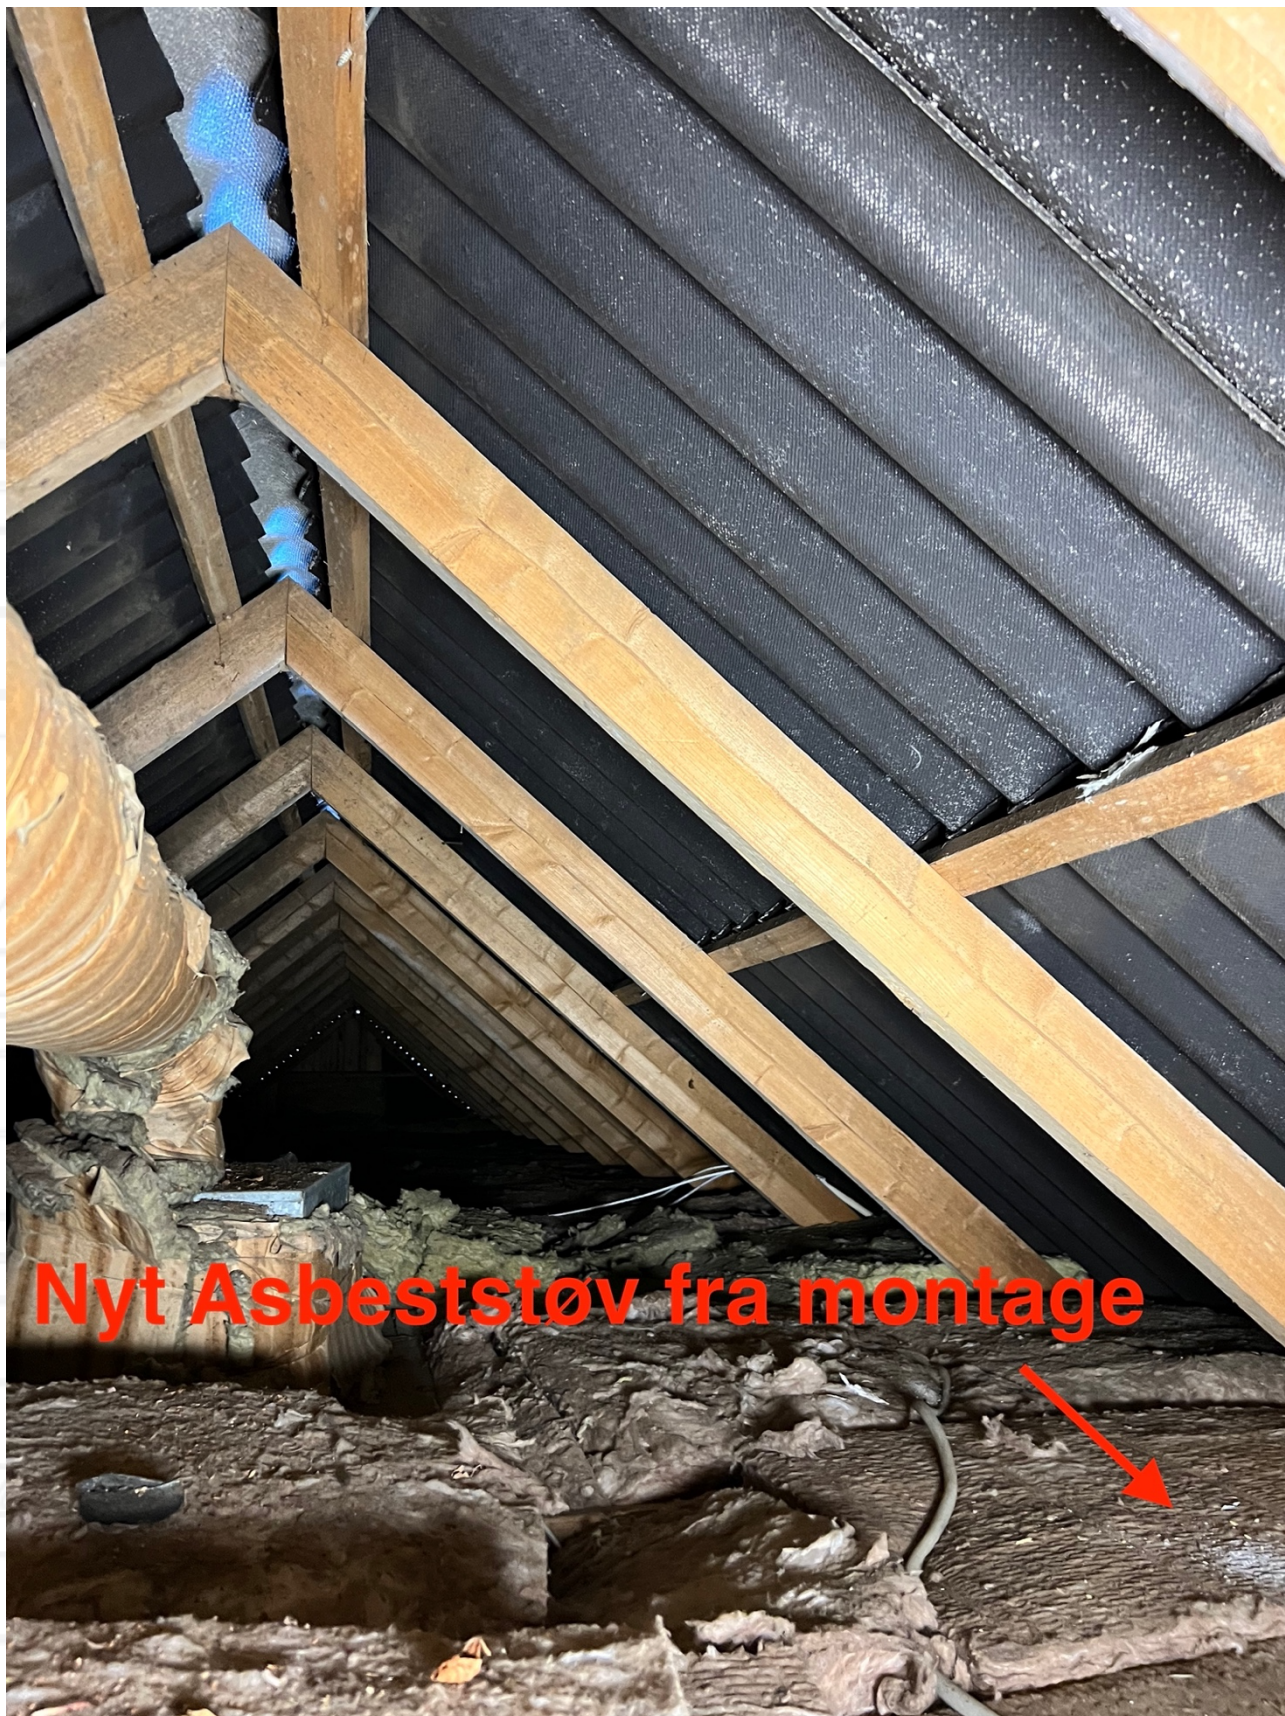
**Nyt Asbeststøv fra montage**

Som det fremgår af billedet ovenfor, er der uanset man har brugt de eksisterende tagskue huller – alligevel været for lidt "Ø" mm til de nye skruer og derfor har montøren boret dem op og dette støv/drys ligger nu i tagrummet ovenpå isoleringen, hvor man kan se det synligt også at det er "nyt".

Det er en meget alvorlig og kritisk fejl og man har ikke fulgt Arbejdstilsynets regler herom.

Alt isolering skal fjernes, idet der er synligt asbeststøv på dette og der skal sanitæres, således at der ikke er risiko for personskade.

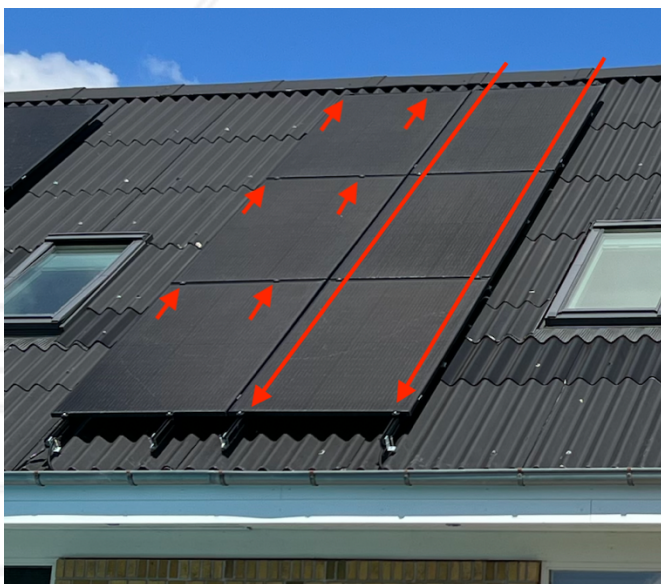
Der er så desuden lavet den kritiske fejl, at man har monteret solceller vertikalt på vertikale monterede alu-skiner. Det er tydeligt angivet af solcellepanel og montagesystem – at solcelle paneler skal monteres på den "lange side" – se nedenfor

Her er et billede fra den faktiske montage og nedenfor hvordan vejledning angiver samme:

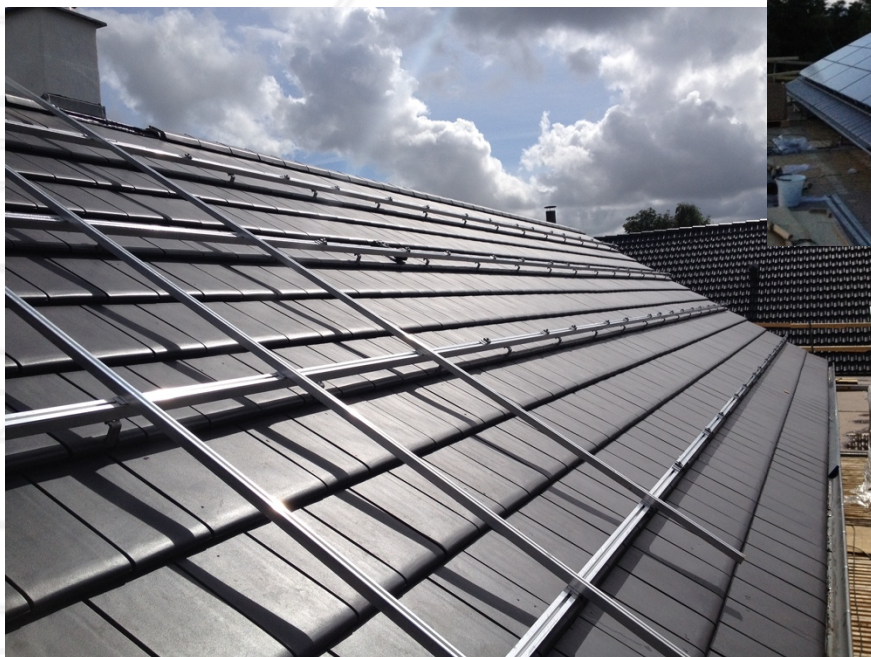
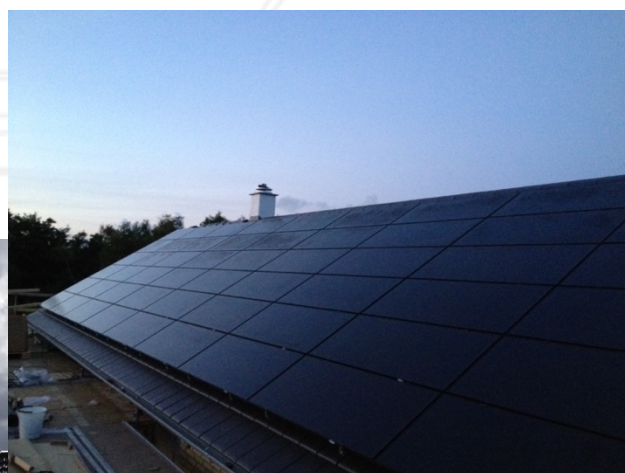
Herunder har jeg angivet et eksempel på korrekt "kryds" montage.

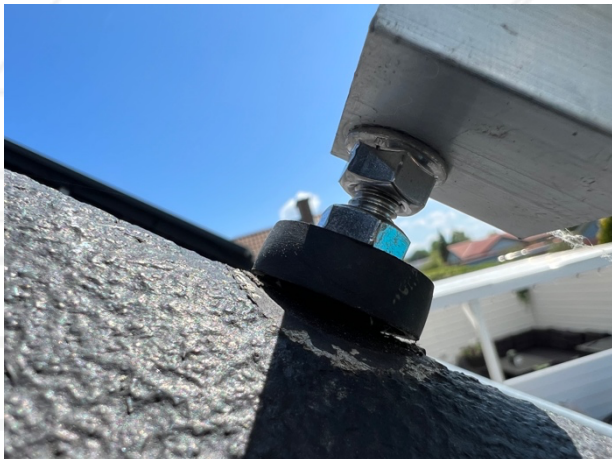
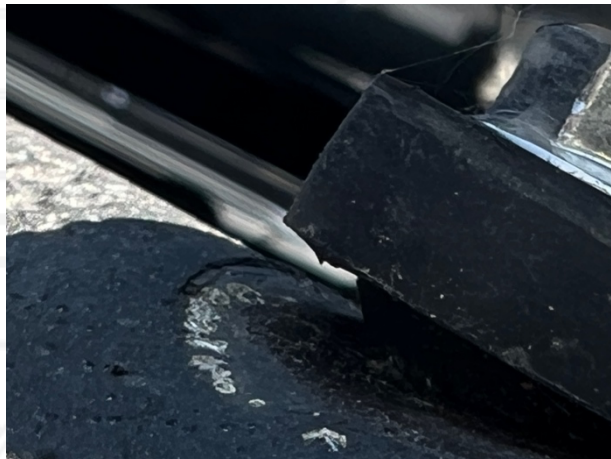
Som vist nedenfor var der stort set INGEN stockskruer der sluttede tæt til pladen og dermed kan vand, fugt, dyr mv. komme ind og det er ikke monteret korrekt.

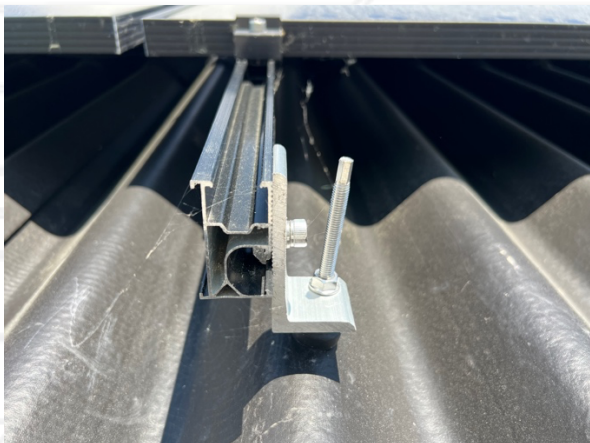
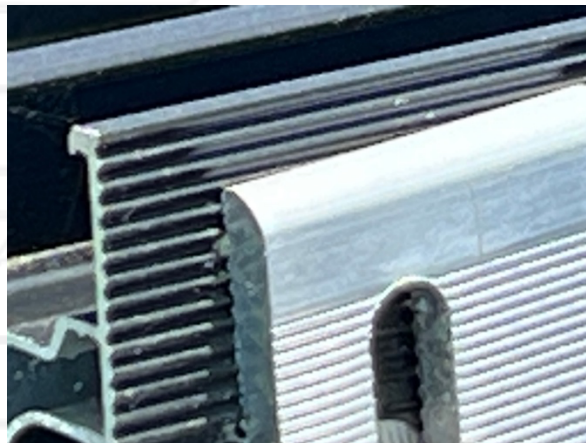
Nedenfor er angivet forkert og skæv montage på beslag, hvor man kan se at de riller der skal "låse" er monteret "skævt", samt at der er sparket på skruer for at vride dem til at passe – Der er flere stockskruer som har fået spark for at kunne tvinge dem til at passe, fordi de er sat forkert i ift. lige linje når alu-skiner skal monteres.

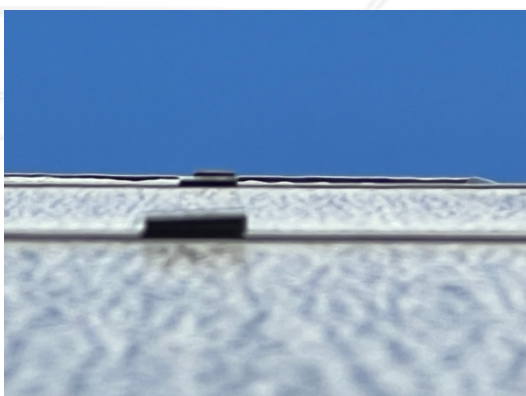
Som det fremgår nedenfor, er flere Clips ikke skruet fast og de svæver 3-4 mm over solcellen og dermed er solcellen ikke fastgjort til alu-skiner.

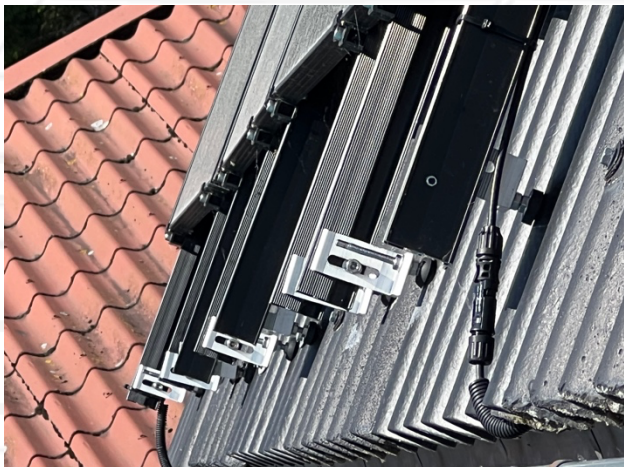
Der er flere steder synlige og blottede MC4 stik i sol, vand og ekstern påvirkning, Disse er ikke trukket ind under solcellen og behørigt fastgjort med strips. Dette er en montagefejl og der vil kunne opstå lysbue og fare over tid, idet de skal monteres under solceller og ikke i direkte påvirkning af vind og vejr.

Danske Standard Vejledning siger vedr. dette på side 30:  
*"Ved opbinding af kabler bør det tilstræbes, at samlinger med stik ingen steder udgør det laveste punkt, hvor regn- og kondensvand kan samles"*

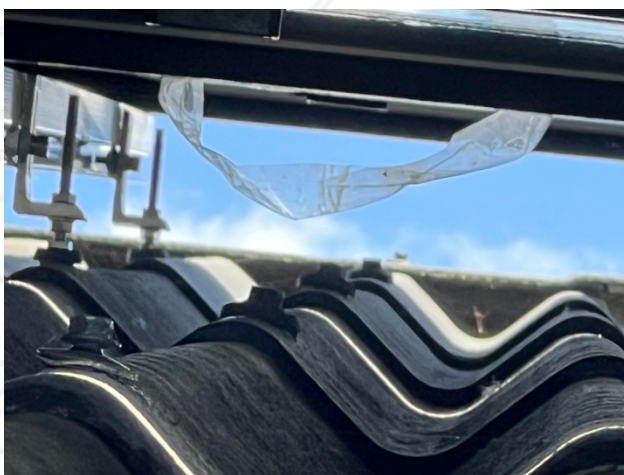
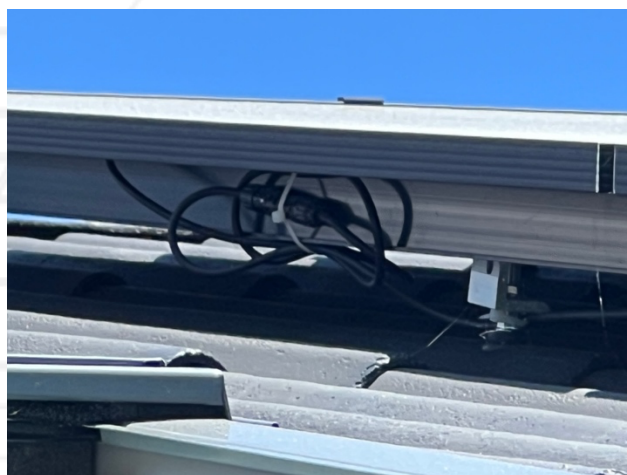
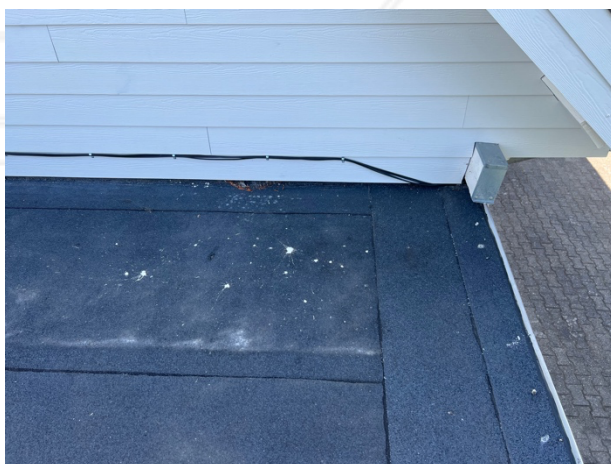
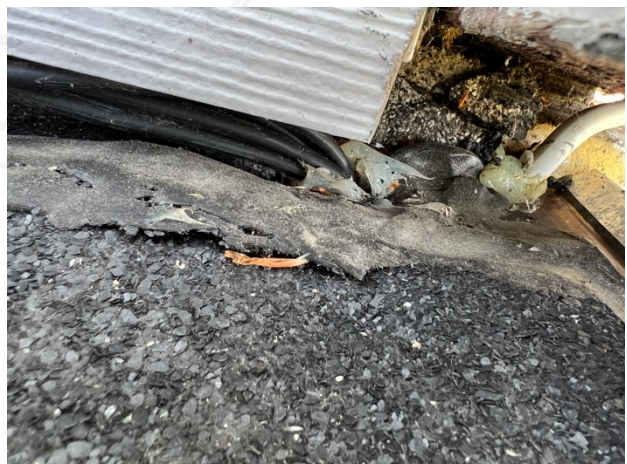
Herunder billeder af generelt sjuks og dårligt håndværk eller manglende kærlighed til faget:

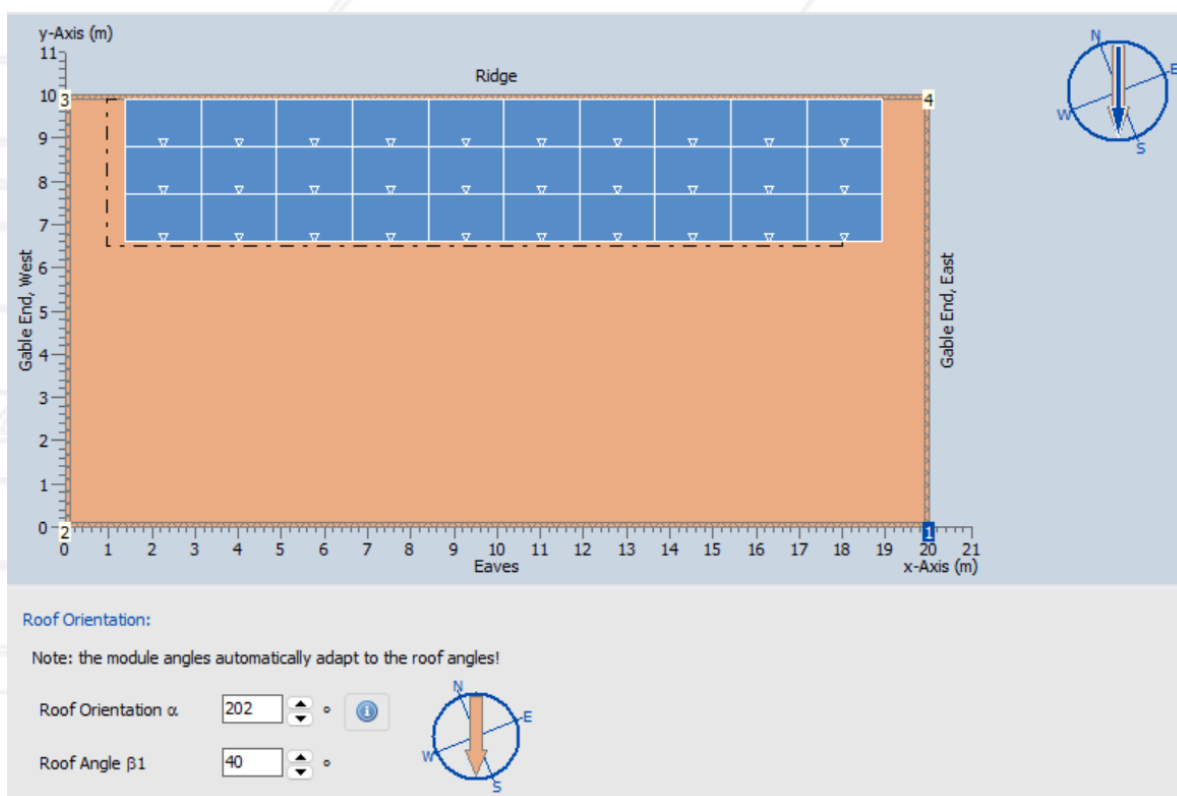
Det kunne have ladet sig gøre at montere dette korrekt og ved at gøre som nedenstående – med krydsmontage og horisontalt solcellepaneler. Der skal laves behørig konstruktionsforbedringer uanset, som beskrevet tidligere, hvilket kan lade sig gøre, idet denne montage kan tilgås fra tag rum, det kan den ikke under overkant ovenlysvinduer, derfor er kun krydsmontage mulig med eksisterende tag, hvis størrelsen på anlæg skal bibeholdes og ellers skulle det være reduceret.

Mål er tjekket og designet i PC-Sol af HAP.
