# Rapport

**Opdrag:** At besigtige og vurdere solcelleanlæg, primært montage, men også anlæg i sin helhed, samt beskrive eventuelle fejl/mangler.

**Udført og besigtiget af:** Henrik Amby Pedersen, NovaSolar AS.

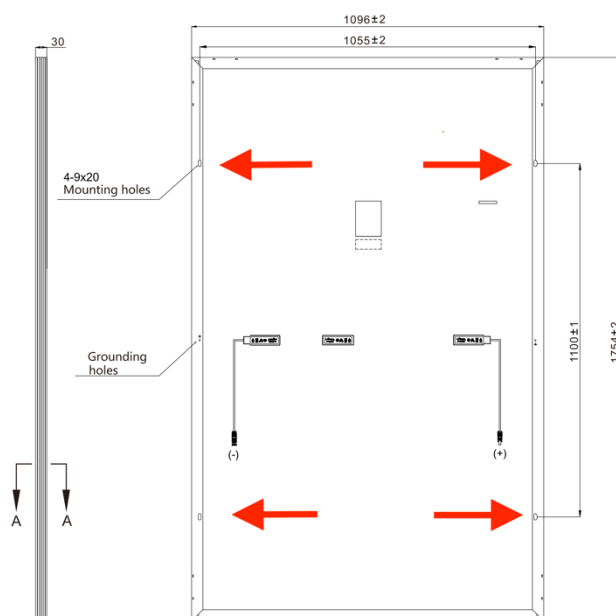
### Dimensions of PV Module

Det fremgår ikke af montagevejledning for alu-profil, at vertikal montage er korrekt og derfor må montøren og leverandøren af solcelleanlæg vise/bevise at dette faktisk kan gøres.

Der er tilmed monteret vertikalt solcellepanel på vertikal monteret alu-profiler og det har jeg i mine 12 år i branchen aldrig set før og hvis man læser montagevejledning fra panel-producent "Dimensions of PV Module" samt montagevejledning som er til venstre for netop anførte, så er det stik imod vejledning. Jfr. Bilag 1-3
